Kramp GmbH

Schlepperdreieck Kategorie 2S

Haltbarkeit

DLG-Prüfbericht 6012F

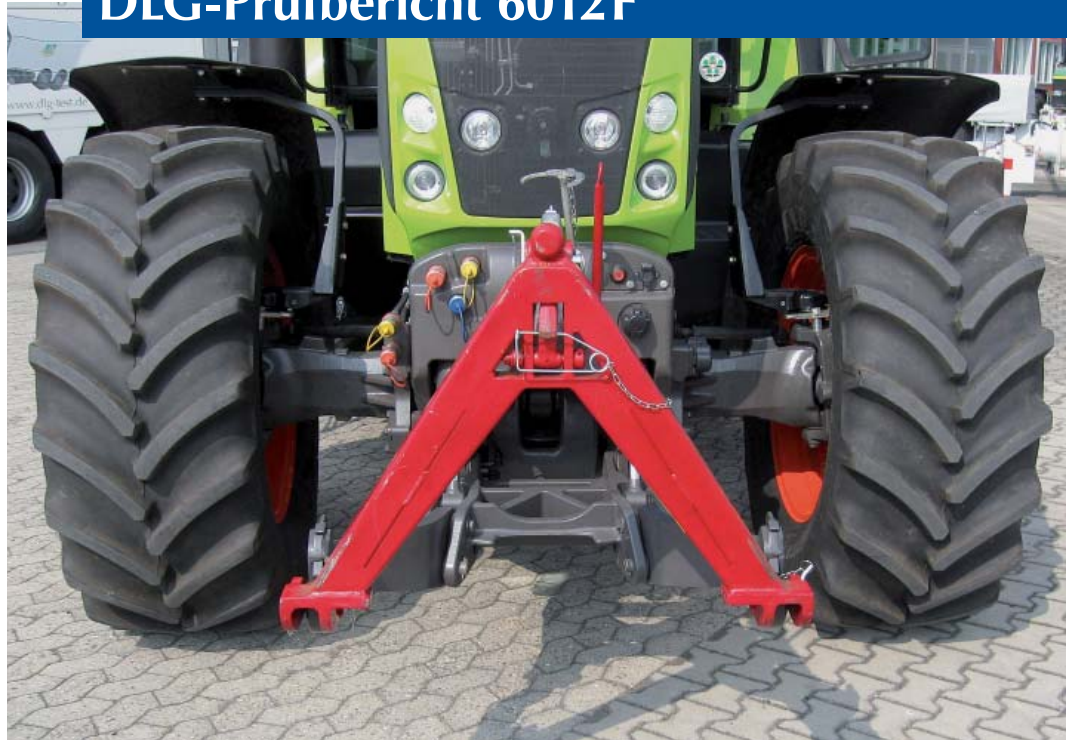
Bild 1:
Schlepperdreieck
Kategorie 2S im
Frontkraftheber

Das Schlepperdreieck Kategorie 2S ist das schlepperseitige Bauteil eines Einphasen-Schnellkupplers für geräteseitige Bauteile, die ISO 11001-2 entsprechen.

Die Kuppelpunkte für den Schlepperkraftheber entsprechen in ihren Maßen der Kategorie 2.

Gerätedreieck hat das Schlepperdreieck an der Spitze Rollen.

In der landwirtschaftlichen Praxis wird das Schlepperdreieck häufig für den Frontanbau von Geräten verwendet und wird allgemein als „Weiste-Dreieck“ bezeichnet.

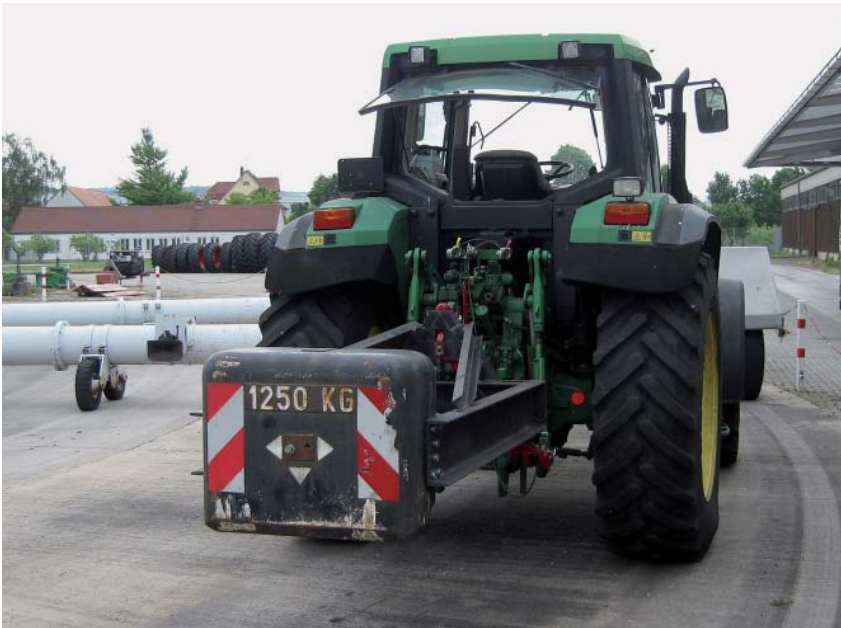
Bild 2:
Das an den Testschlepper angebaute Schlepperdreieck mit Ballasträger und Ballast während der Dauerprüfung.

Die Haltbarkeit wurde an dem Dreieck auf dem Fahrzeugprüfstand des DLG-Testzentrums untersucht. Zur Prüfung wurde es an den Heckkrafthebers eines Schleppers an-

gebaut. Während der Prüfung war es durch einen 1380 kg schweren Ballastträger mit Ballastgewicht belastet.

Es wurde das Standardprogramm für die Haltbarkeitsprüfung auf dem Fahrzeugprüfstand durchfahren. Es besteht aus insgesamt **3950 Runden** auf der Prüfbahn bei Geschwindigkeiten zwischen 4,0 km/h und 7,0 km/h, gestuft um 0,5 km/h. Bei jeder Geschwindigkeit wurden 450 Runden gefahren. Im Anschluss daran wurden bei Geschwindigkeiten von 4,0 km/h, 5,0 km/h, 6,0 km/h und 7,0 km/h weitere 200 Runden gefahren. Insgesamt ist das eine Fahrstrecke von 530 km und simuliert damit die Beanspruchung während der **Lebensdauer** eines Geräts.

Durch den Ballast ergab sich eine Belastung des Dreiecks, die über den in der Praxis vorkommenden Belastungen liegt.

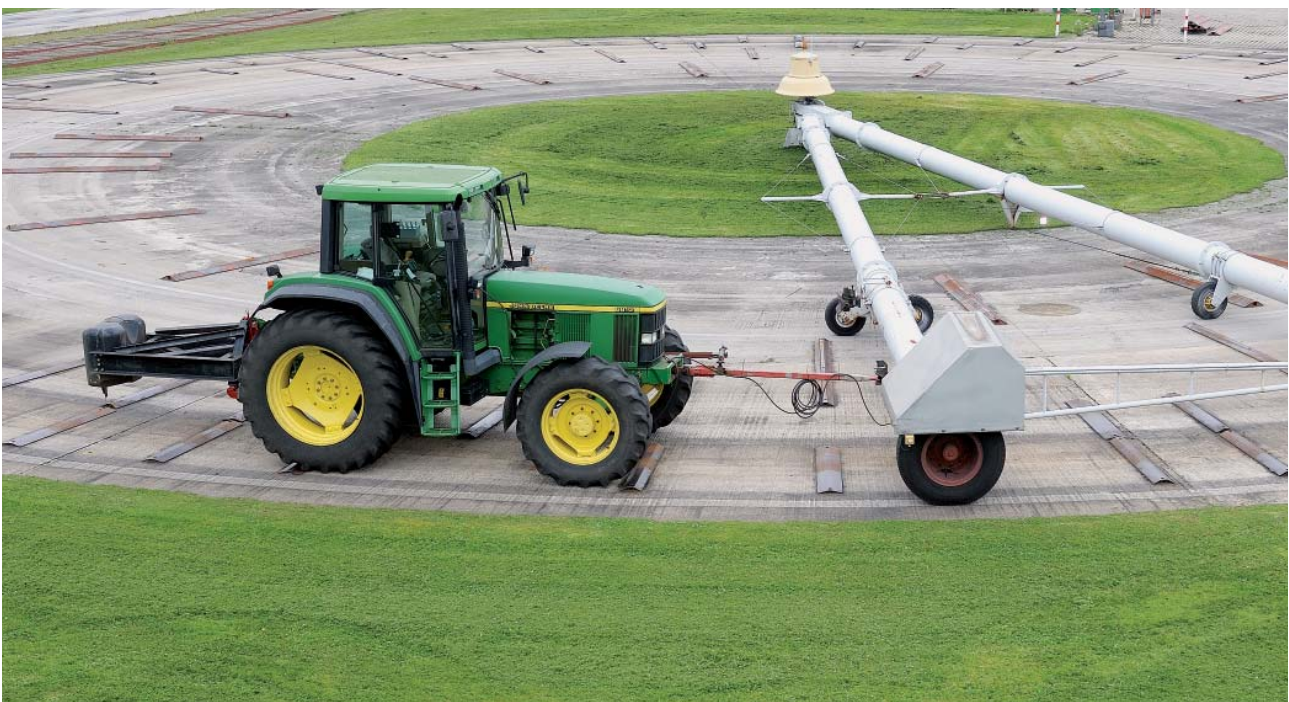
Bild 3:
Prüfungsaufbau

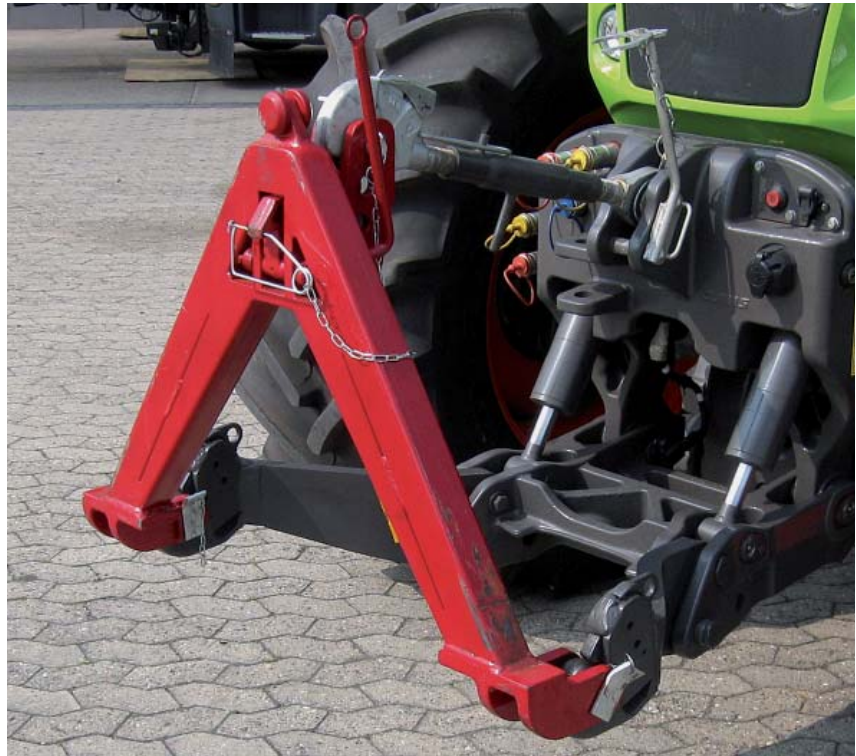
Bild 4:
Anbau des Schlepperdreiecks in der Fronthydraulik

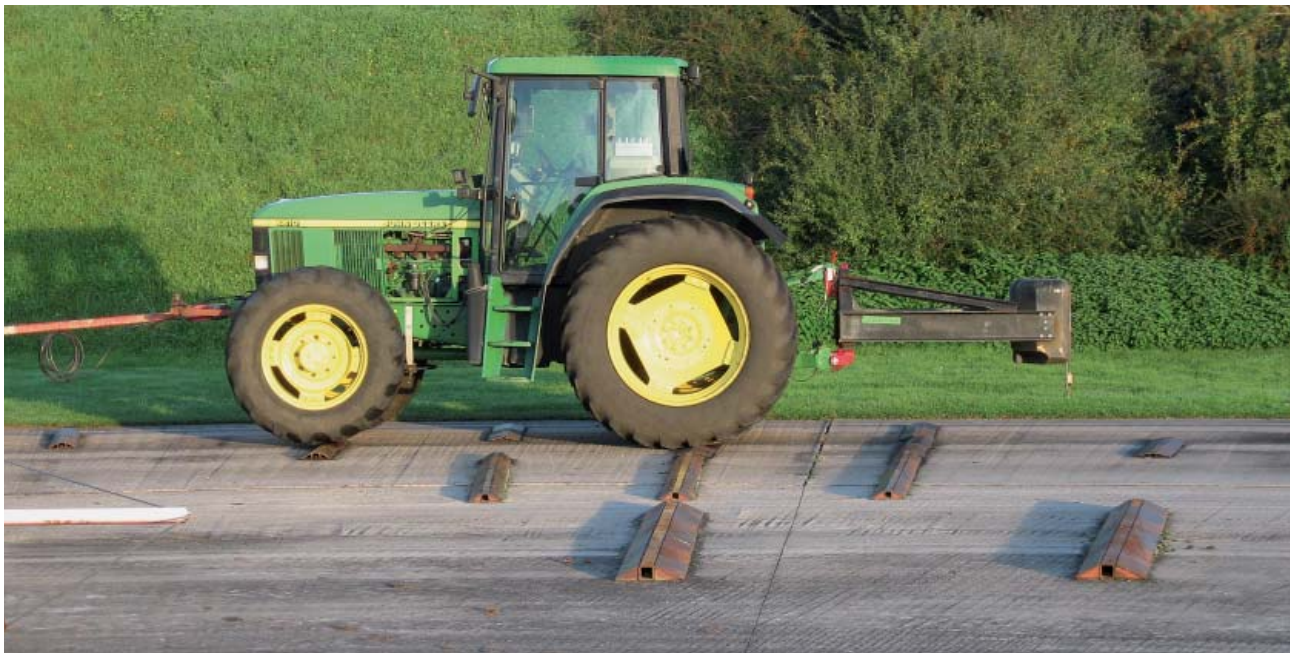
Bild 5:
Das Schlepperdreieck mit Ballastträger und Ballast während der Dauerprüfung

Das Schlepperdreieck 2S hielt den starken Belastungen während der Dauerprüfung von 3950 Runden auf dem Fahrzeugprüfstand ohne Schäden stand.

Maßveränderungen gegenüber dem Neuzustand konnten nicht festgestellt werden.

Abmessungen	entsprechend ISO 11001-2
Gewicht des Schlepperdreiecks mit Bolzen und Federsteckern	40 kg
Gesamtgewicht des Ballasts bei der Prüfung	1380 kg
Gesamtlänge des Ballasträgers ab Unterlenker-Kuppelpunkt	1650 mm
Schwerpunktastand des Ballastgewichts 1250 kg	1500 mm
