Alfred Kärcher GmbH & Co. KG

Reinigungssystem iSolar800

Reinigungswirkung und Handhabung

DLG-Prüfbericht 6103 F

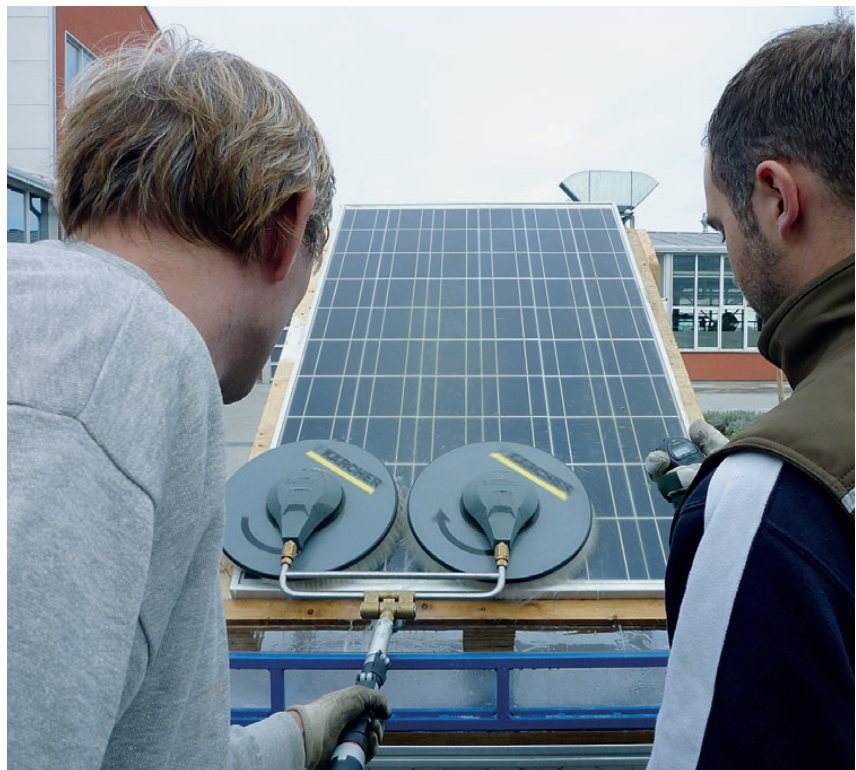
Bild 2:
Modulreinigung beim Labortest

Hierbei wurde das Modul 30 Sekunden von oben nach unten auf der linken Seite gereinigt. Die anderen 30 Sekunden wurde das Modul auf der rechten Seite von unten nach oben gereinigt (siehe Bild 2).

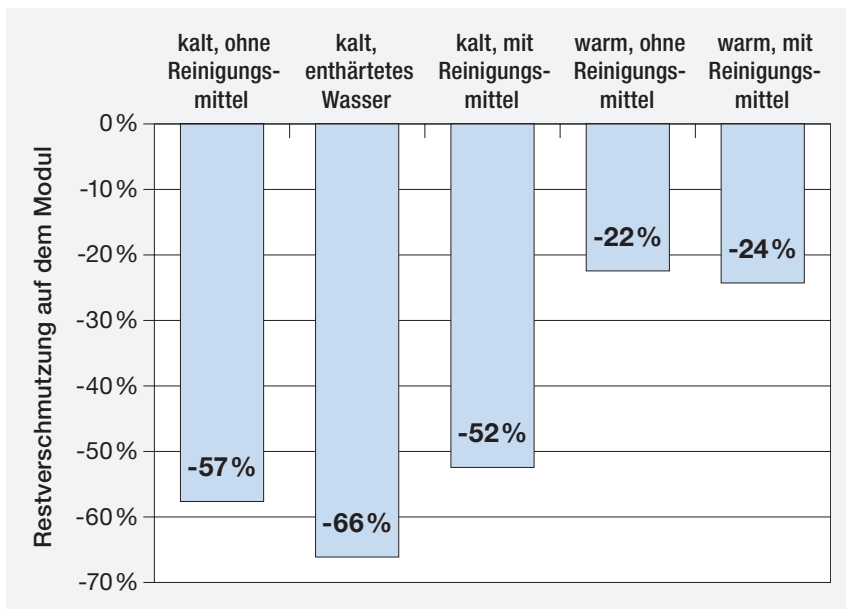
Bild 3: Veränderung des Glanzgrades nach der Reinigung – je größer der Wert, desto größer die Restverschmutzung

Zur Übersichtlichkeit wird in diesem Bericht nur der Glanzgrad bei 60° dargestellt (siehe Bild 3).

Der jeweilige Glanzgrad ist der Mittelwert aus 9 Messpunkten auf einem Modul. Wie in Validierungsmessungen bestätigt werden konnte, ist die Wiederholbarkeit dieser Messgröße mit nur ca. 1 % Abweichung sehr gut.

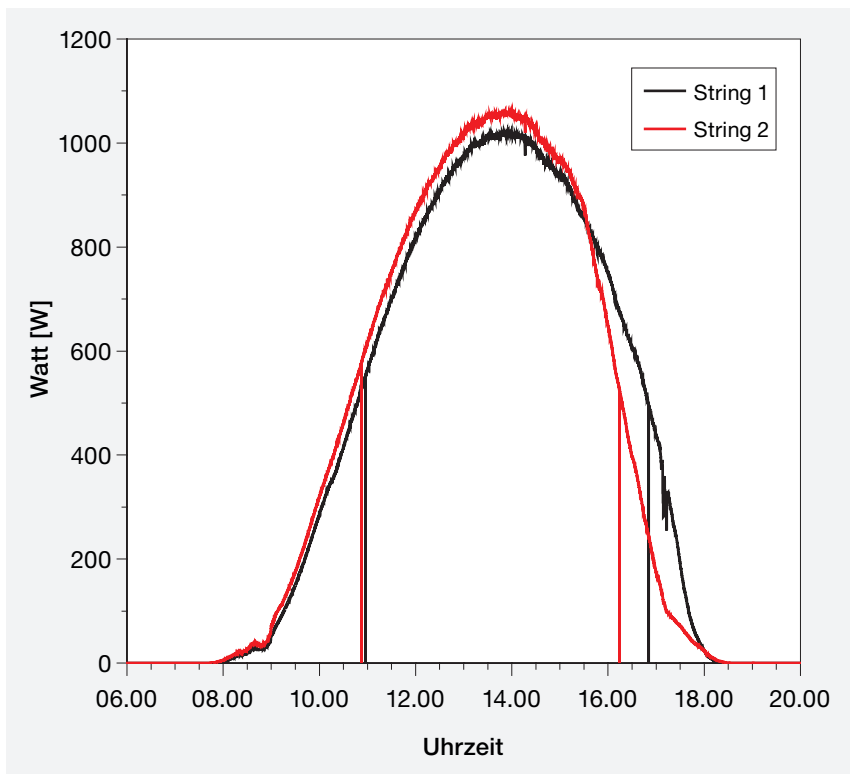
Bild 4:
Vergleich des Leistungsverlaufs eines Tages der Strings 1 und 2
auf Praxisbetrieb 2

- vor 9.15 Uhr wenig Direkt-
strahlung vorhanden war
- nach 15.15 Uhr eine Ver-
schattung auf String 2 existierte
(siehe Bild 4)

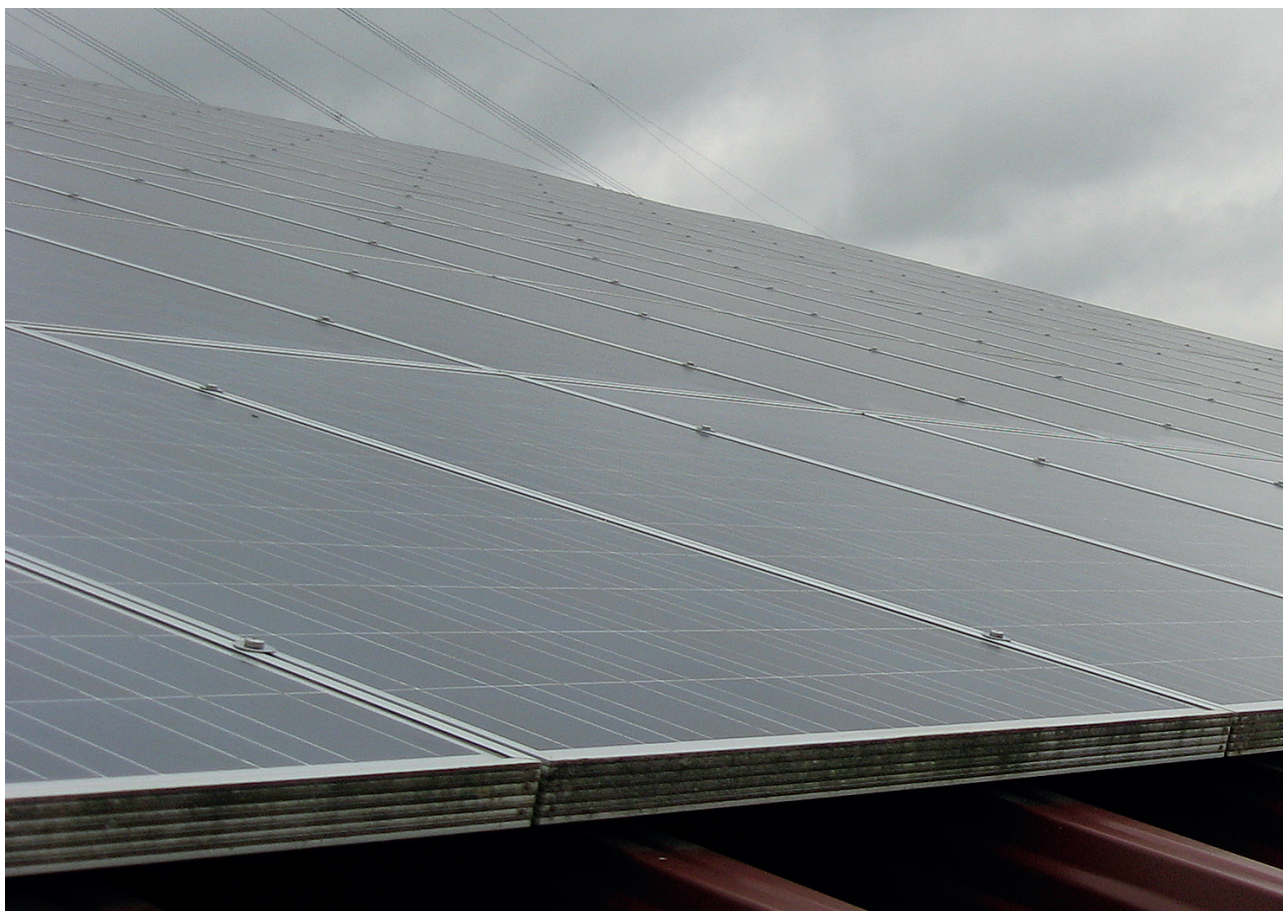
Bild 5:
Vergleich zwischen gereinigten Modulen (untere Reihe) und ungereinigten Modulen (obere Reihen)
auf Praxisbetrieb 1

Durch die Reinigung wird die
Leistung und der Ertrag von String 2
weiter verbessert. Auf Bild 5 sind
im Vordergrund die gereinigten
Module erkennbar (untere Reihe).
Alle höher liegenden Reihen wur-
den nicht gereinigt.

Optisch erkennt man deutliche
Unterschiede im Glanz.

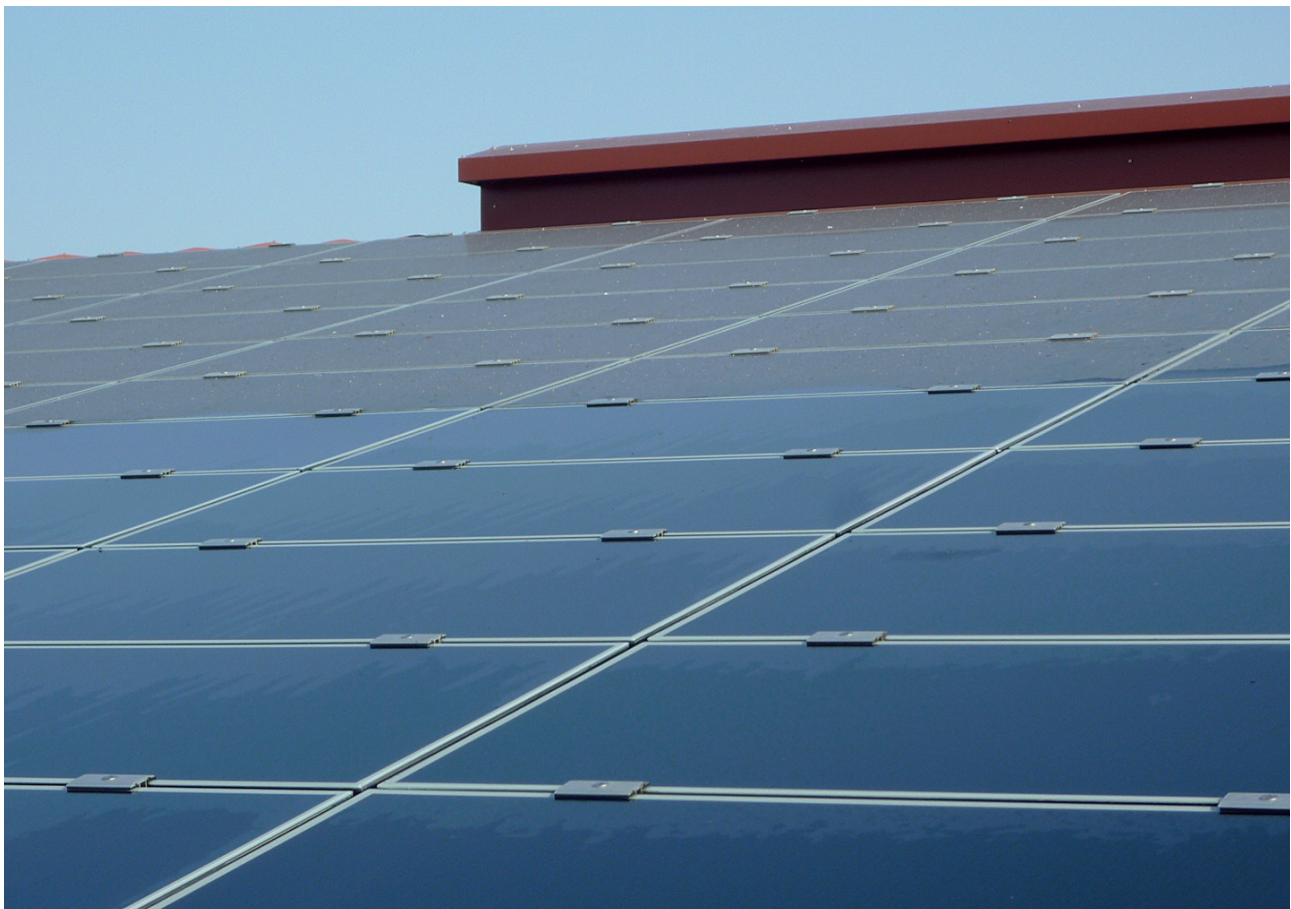
*Bild 6:
Vergleich zwischen gereinigten Modulen (untere Reihen) und ungereinigten Modulen (obere Reihen) auf Praxisbetrieb 2*

Auf Bild 6 sind im Vordergrund die gereinigten Module erkennbar (die 5 sichtbaren unteren Reihen).

Alle höher liegenden Reihen wurden nicht gereinigt.

Optisch erkennt man massive Unterschiede im Glanz, die auch durch die Messungen des Glanzgrades bestätigt wurden (siehe Kapitel Glanzgrad).

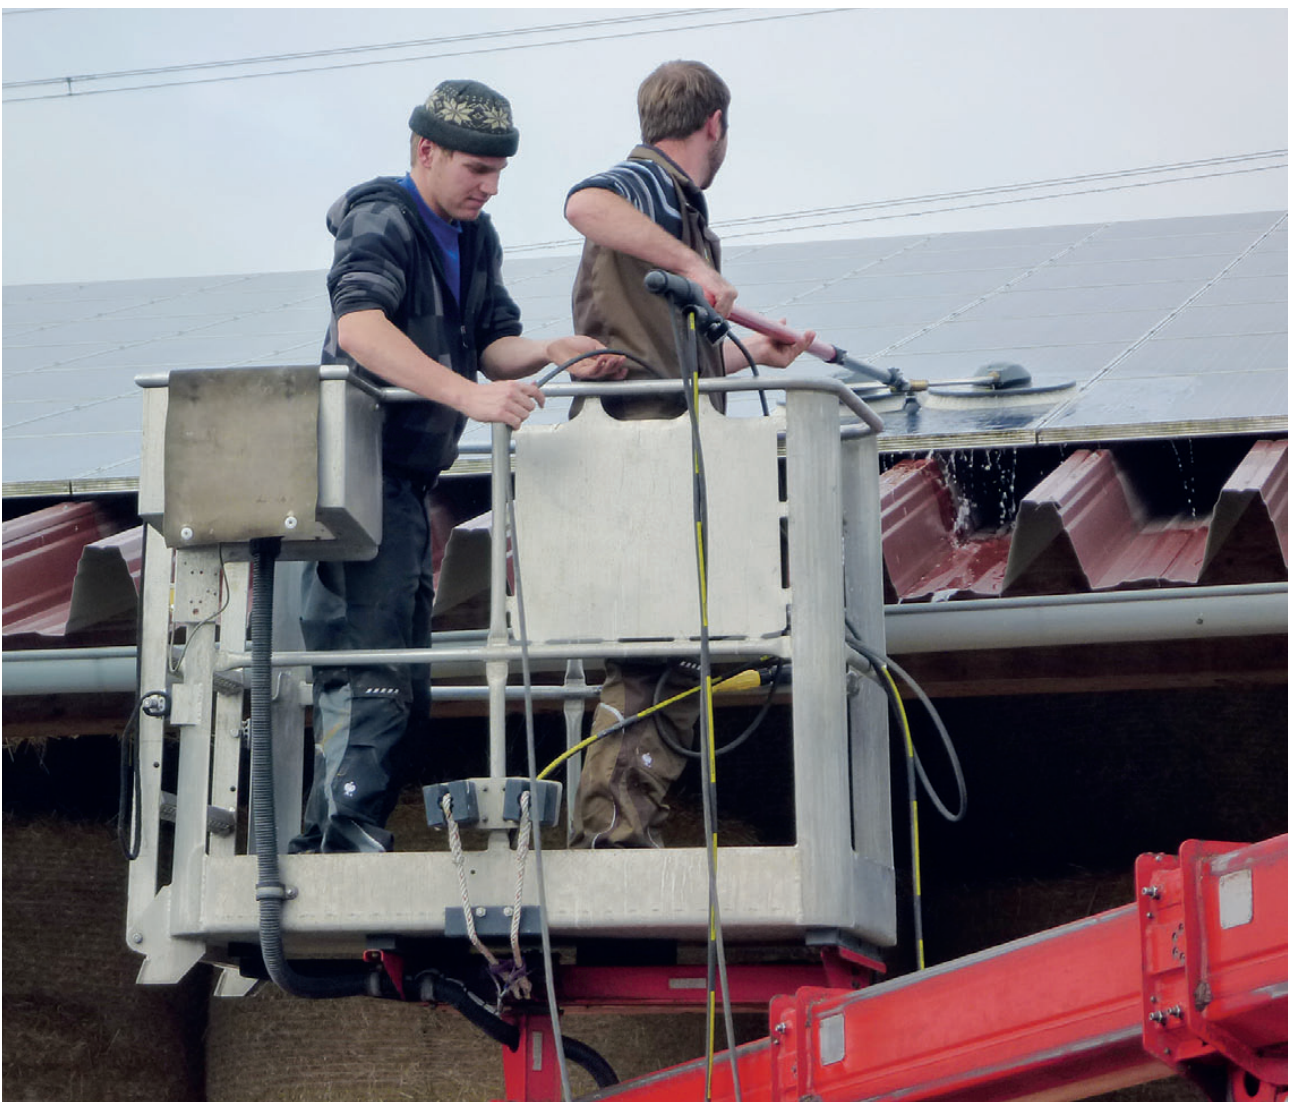
Bild 7:
Reinigung aus dem Hubsteiger nach oben mit zwei Personen

Auf den beiden Praxisbetrieben wurde neben den Leistungseffekten auch die praktische Anwendung bezüglich der Arbeits-, Funktions- und Betriebssicherheit bewertet. Außerdem konnten zwei mögliche Herangehensweisen verglichen werden: Die Reinigung kann direkt vom Dachfirst erfolgen, in dem der Anwender per Klettergurt gesichert wird und die Module von oben nach unten reinigt (siehe Bild 8). Alternativ können die Module von unten nach oben gereinigt werden, während der Anwender auf einer Arbeitsbühne in Traufhöhe arbeitet (siehe Bild 7).

ständig ist, wie beispielsweise das Bedienen des Hubsteigers, das Nachführen von Schläuchen oder das Bedienen des Hochdruckreinigers (vgl. Bilder 7 und 8). Das Arbeiten zu zweit erleichtert die Reinigung und erhöht die Sicherheit.

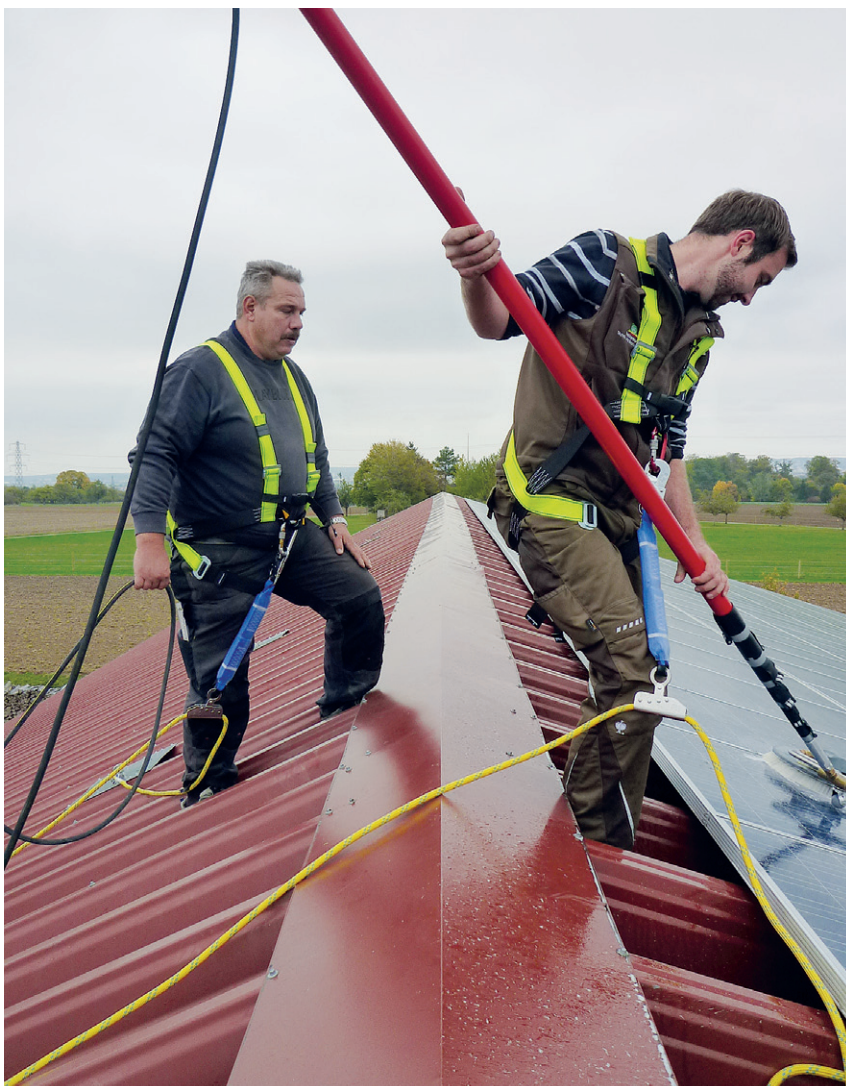
Bild 8:
Reinigung auf dem Dach stehend nach unten mit zwei Personen
